附件一

航天基地山水香堤二期项目 陕西和致建设工程有限公司“9·13” 高处坠落一般事故调查报告

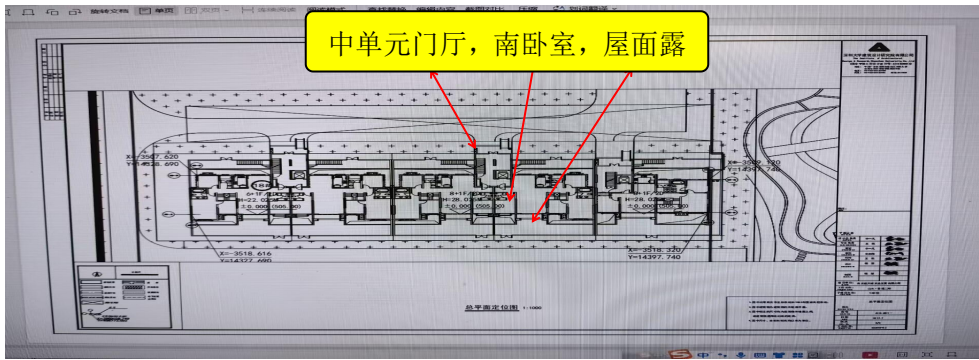
18#楼平面图纸

2023年10月10日下午14时，专家组对事故现场进行了勘查，高处坠落事故现场位于8#楼中单元一层南侧位置，作业面位于8层，坠落高度25米，一层坠落点与建筑物水平距离4.5米，坠落区域场地整洁，地面为松散黄土用绿色密目网防尘覆盖，事故后现场进行了工具式栅栏围挡。

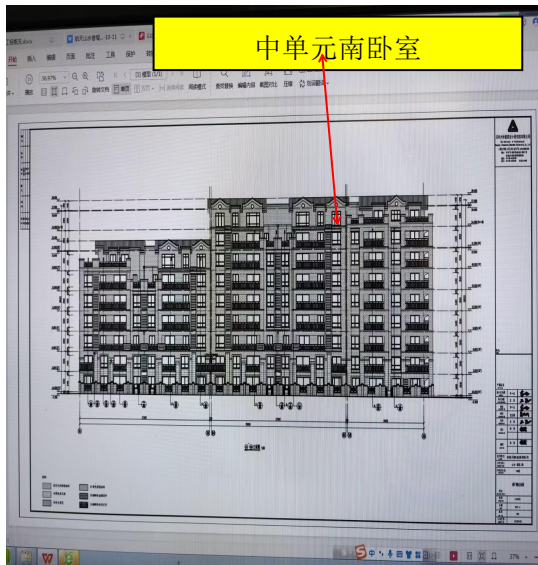
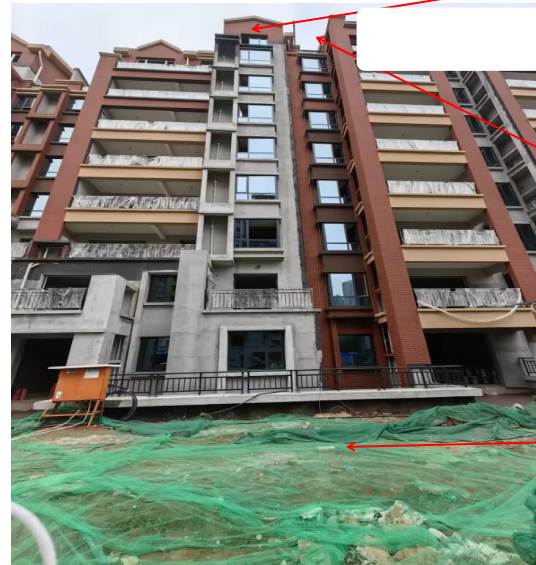
18#楼南立面图

南卧室、一支吊篮支架、坠落现场

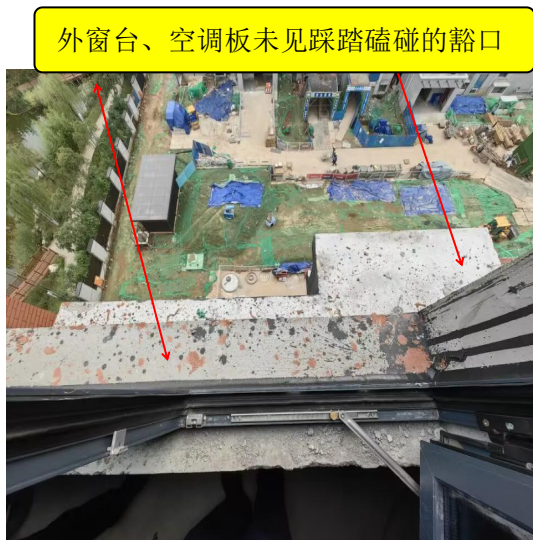
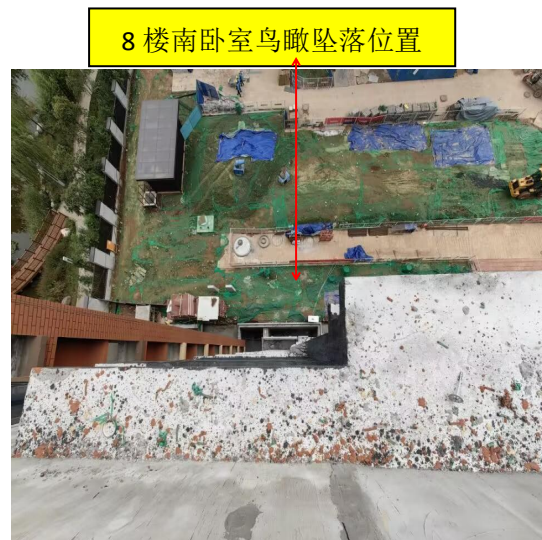
18#楼南卧室窗外

高处坠落事故位于 18#楼中单元 8 层，疑是西侧南卧室窗口外或东侧南屋面临边处。楼层东侧屋面南侧临边已安装成品防护栏杆，屋面靠西侧有一支施工吊篮支架（未见施工吊篮），设置的安全绳盘放在支架附近，楼层西侧房间窗户已安装。防护栏杆及窗框位置未见攀爬、踩踏、挂拉蹭的痕迹，楼层均未见临边施工作业活动痕迹，亦未见作业工具。
